**NOTIFICAÇÃO EXTRA JUDICIAL Nº002/2021/SEPLAN**  
**CONTRATO ADMINISTRATIVO Nº 04/2021**

**ASSUNTO: NOTIFICAÇÃO EXTRA JUDICIAL**

Vimos solicitar a Vossa Senhoria que manifeste justificativa circunstanciada, por escrito dos itens observados em vistoria pela fiscalização no dia 29 de abril, relacionados abaixo:

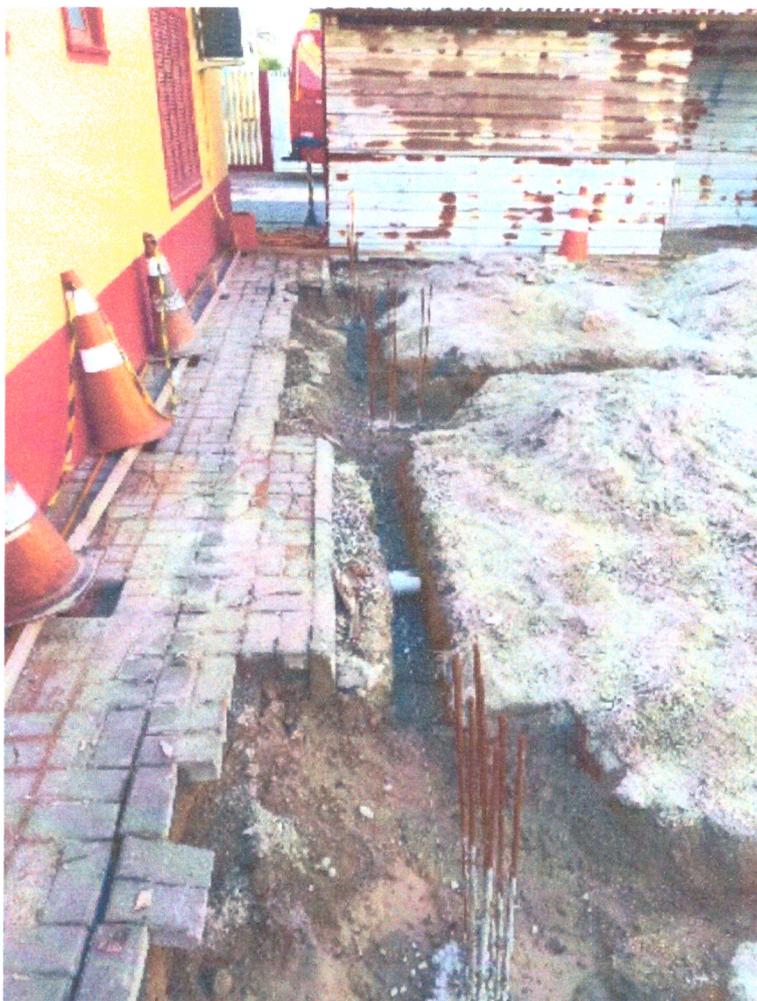
Outro ponto grave identificado na V14, próximo ao P11, conforme foto 01 em anexo, houve a exposição de um tubo de 100mm pertencente ao sistema hidrossanitário do prédio antigo, ainda em utilização, não sendo adotado nenhum procedimento técnico adequado para relocação do obstáculo pois não é possível apenas sua retirada, considerando que o referido tubo encontra-se em utilização, e a permanência do tubo na viga não é possível, pois está

localizado na parte inferior da viga, onde a mesma sofrerá seus maiores esforços.

Figura 1 – Interferência V14

Diante dos fatos aqui expostos, solicitamos que a concretagem prevista para próxima segunda feira dia 03/05/2021, seja adiada até que os pontos aqui anotados sejam corrigidos.

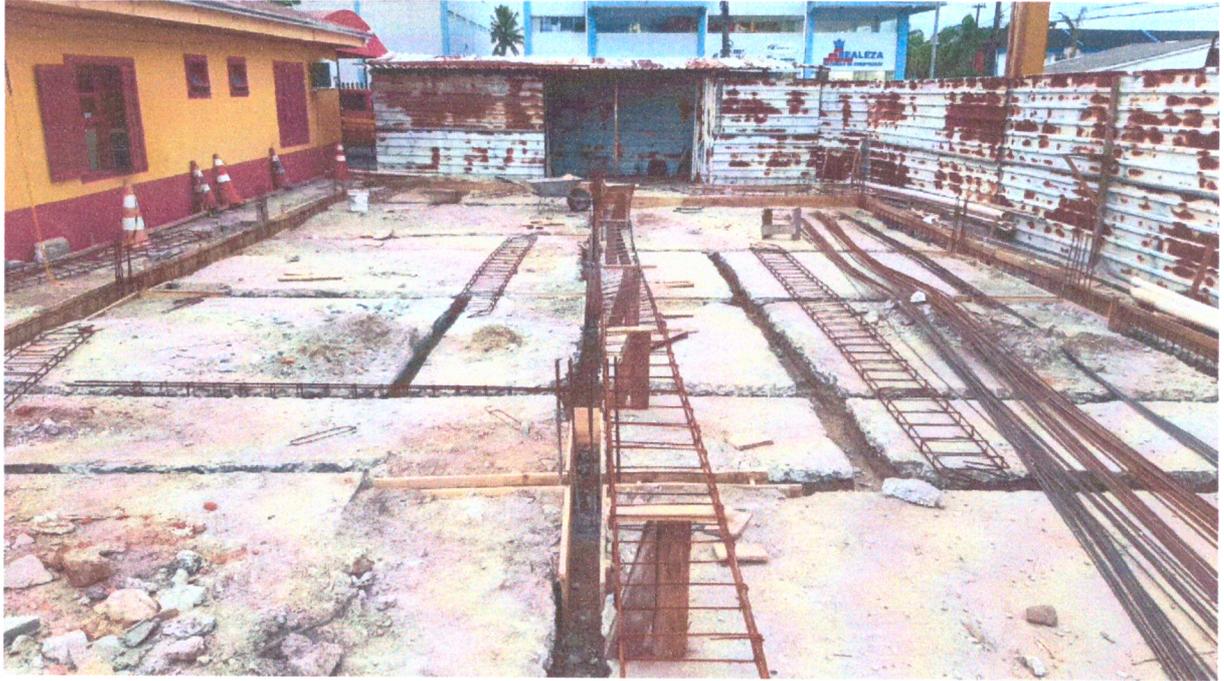
Apenas algumas armaduras já estavam posicionadas, sem a devida forma, que compreende a construção da viga baldrame, mesmo assim, foram conferidas e praticamente todas estão em desacordo com o projeto estrutural, seja pela falta de estribos (com espaçamento superior ao previsto) ou seja por falta de armaduras adicionais previstas e até com erro de posicionamento da armadura adicional;

Figura 2- Falta de Formas para Vigas Baldrane

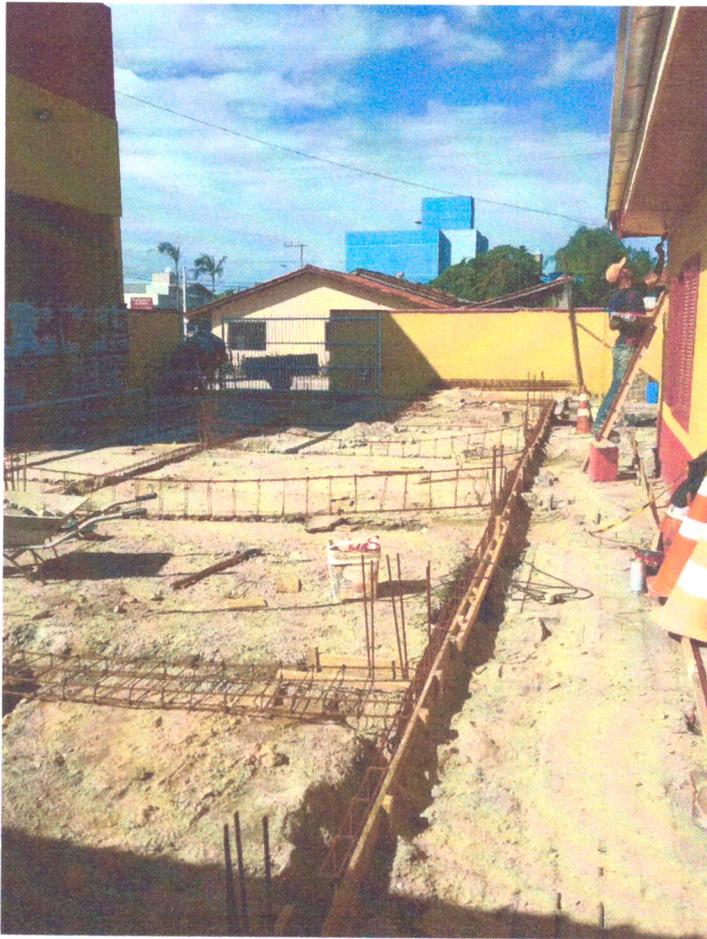
Figura 3 - Falhas armaduras vigas baldrame

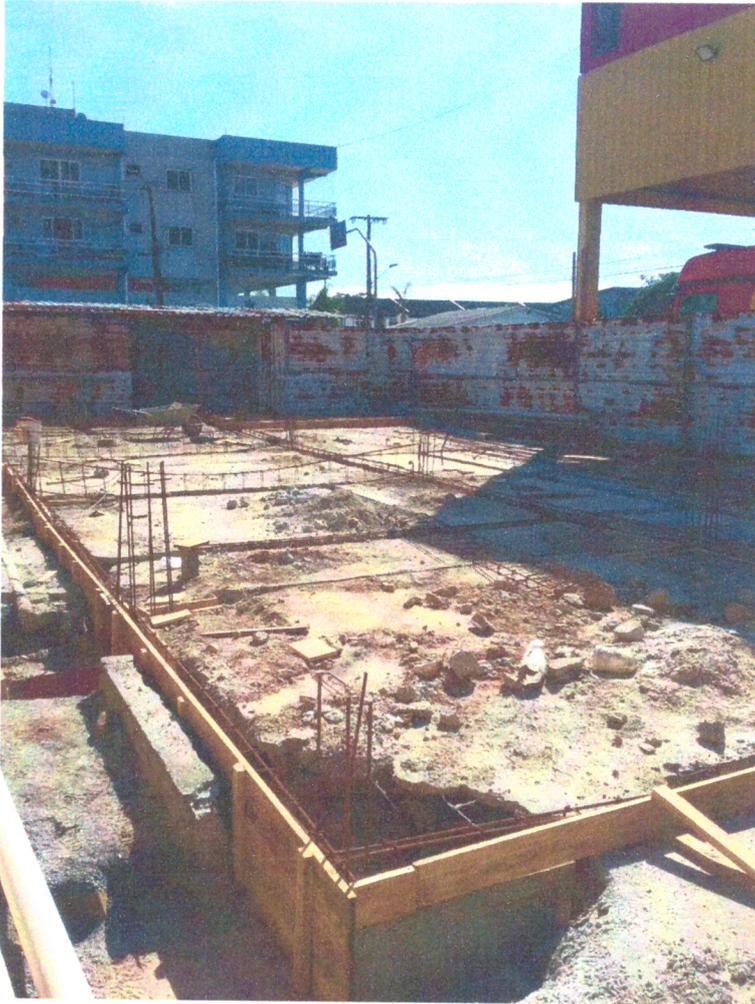
O item 1.5 SERVIÇOS PRELIMINARES - Remoção de piso em concreto, de forma manual, não foi executado como previsto no orçamento;

*Figura 4 – Piso Concreto existente*
