**Ação Emergencial para Delimitação de Áreas em
Alto e Muito Alto Risco a Enchentes, Inundações
e Movimentos de Massa**

Itapoá - SC

Município de Itapoá–SC
Setembro de 2014

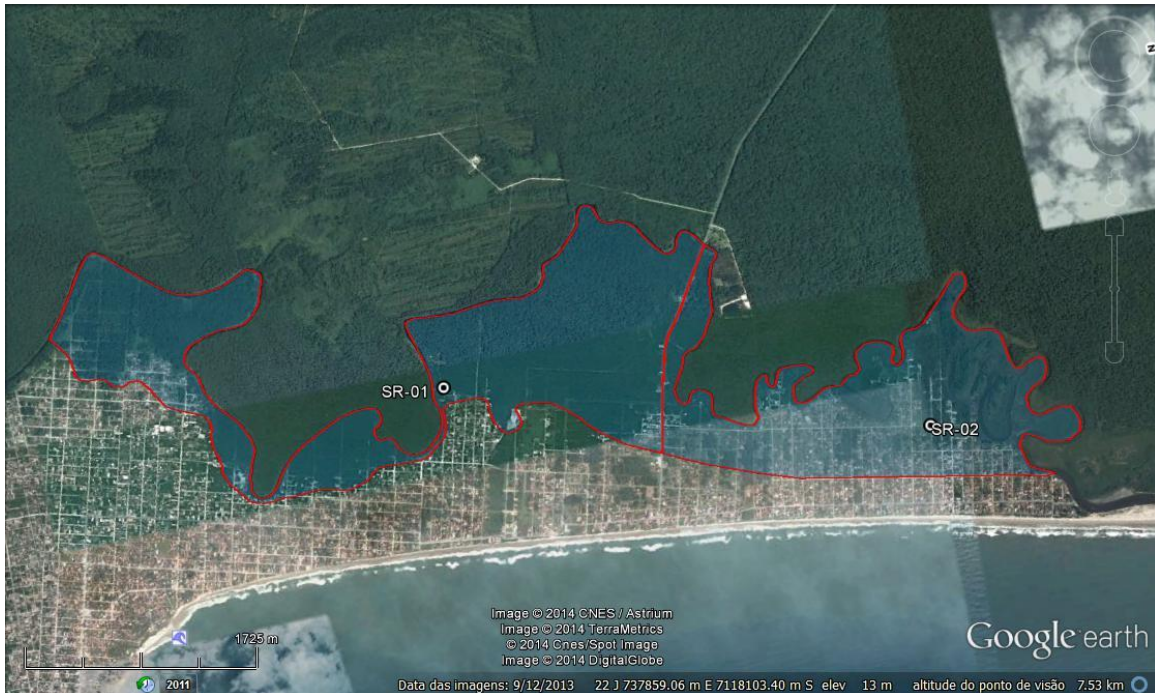
LOCAL	NUM_SETOR	TIPOLOGIA
Balneário de São José até Baln. de Saí Mirim	SC_ITA_SR_01_CPRM	Inundação
Balneário de Saí Mirim até Praia de Saizinho	SC_ITA_SR_02_CPRM	Inundação

Figura 1: Setores de risco alto em Itapoá. Totalizam dois setores de alto risco destacados em vermelho, verificados nesta etapa de campo realizada em setembro de 2014.

Foram registrados dois setores de Alto risco a inundações. Tais processos são desencadeados por eventos sazonais de precipitação elevadas, sendo um processo lento e gradual, o qual possibilita o alerta antecipado. Mesmo que não haja alto risco de morte, as pessoas precisam ser avisadas com a maior antecedência possível a possibilidade de atingimento pelas águas, para se evitar as perdas materiais ou proliferação de doenças.

Neste município, a população aumenta consideravelmente no período do veraneio, portanto é importante destacar que em boa parte do ano as residências estão desocupadas, diminuindo o número de pessoas atingidas nos setores 01 e 02 delimitados na etapa de campo.

Historicamente, os maiores eventos de inundações ocorreram nos anos de 1994 e 2008. O Rio Saí Mirim margeia boa parte do município, entretanto, a região com maiores riscos a inundações ocorrem do Baln. São José até a Praia do Saizinho.
