PREFEITURA MUNICIPAL DE ITAPOÁ

SERVIÇOS DE CALÇATEIROS, BOCAS DE LOBO E MEIO-FIO

BOCAS DE LOBO MODELO 01
PERSPECTIVA DA GAVETA/CONVITE
COLARINHO EM CONCRETO
TAMPAS EM CONCRETO
MEIO FIO

PRANCHA ÚNICA

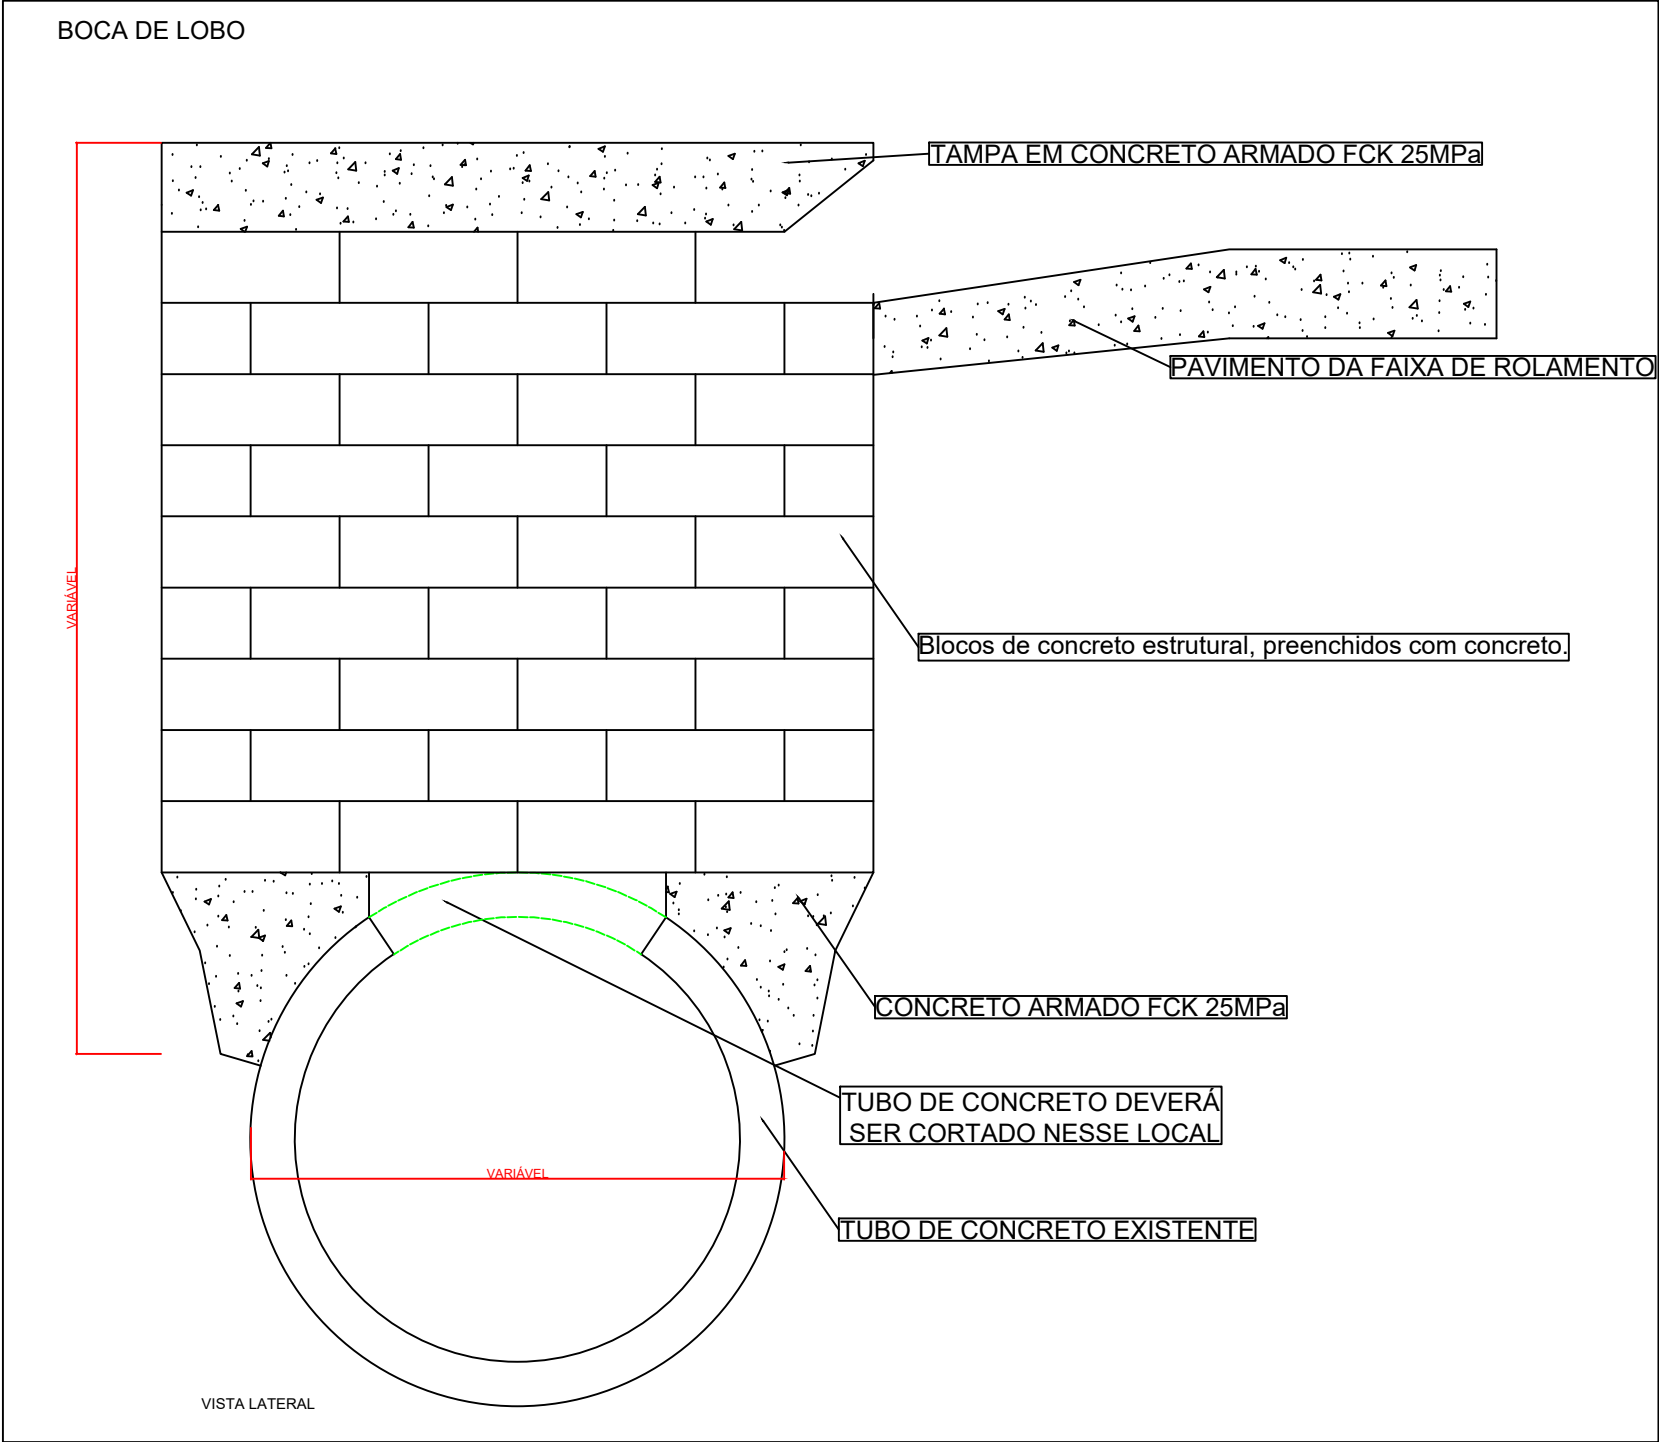
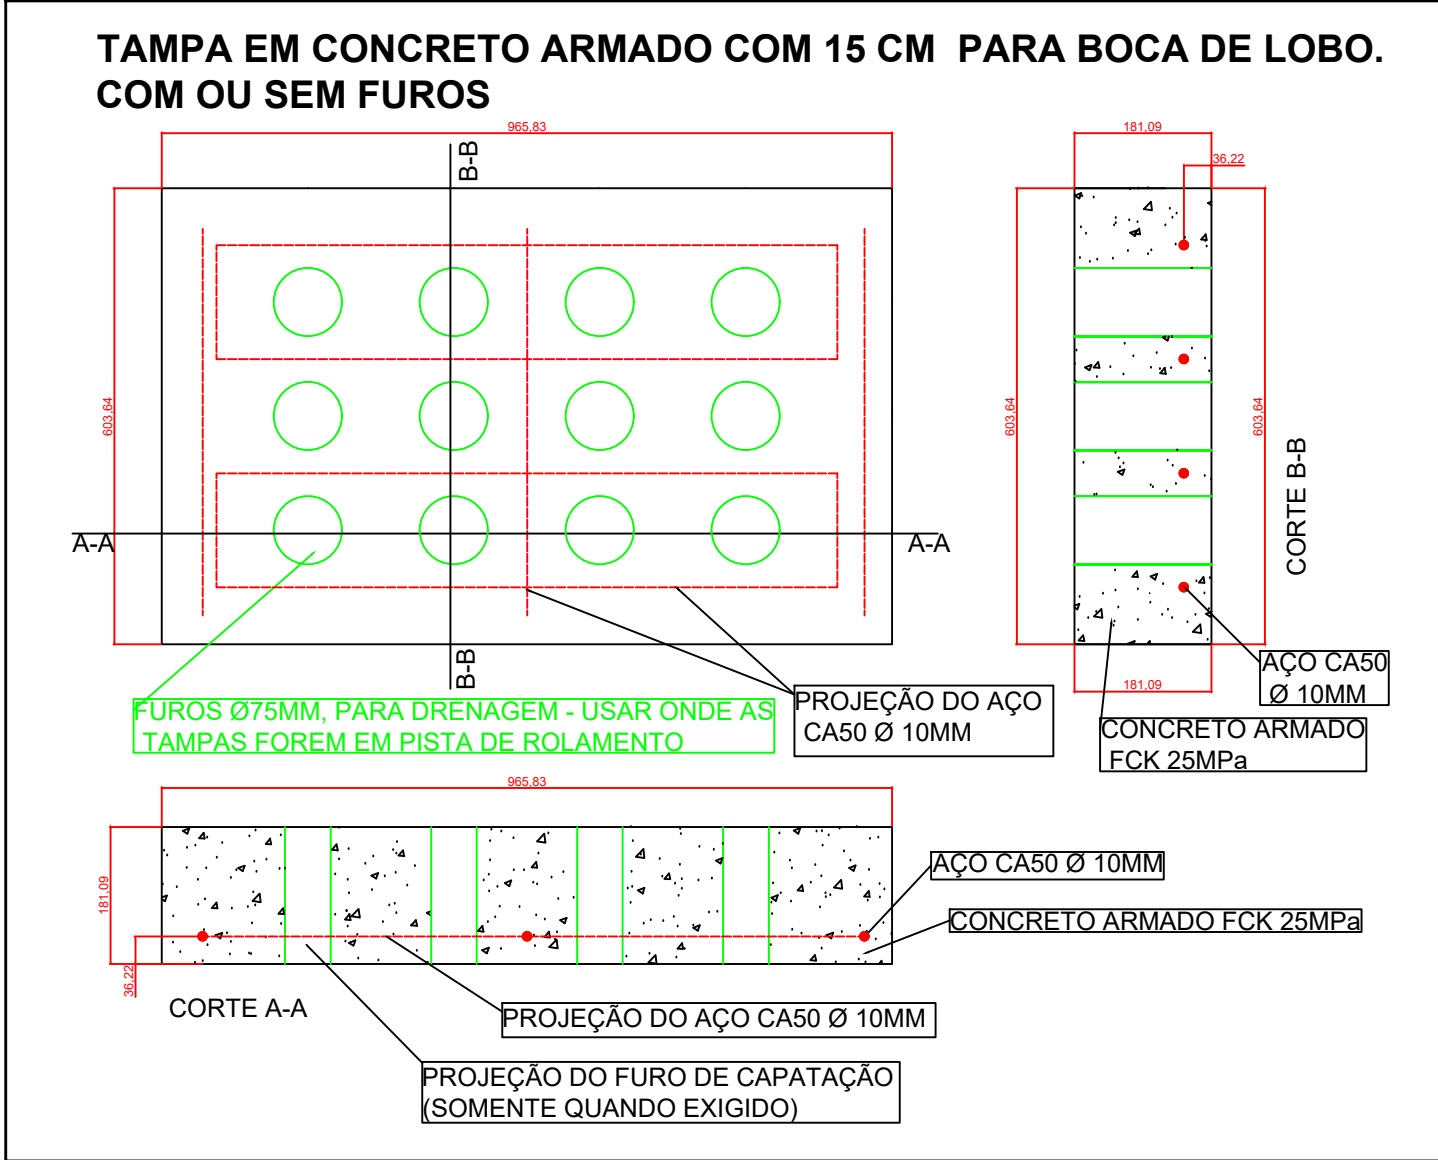
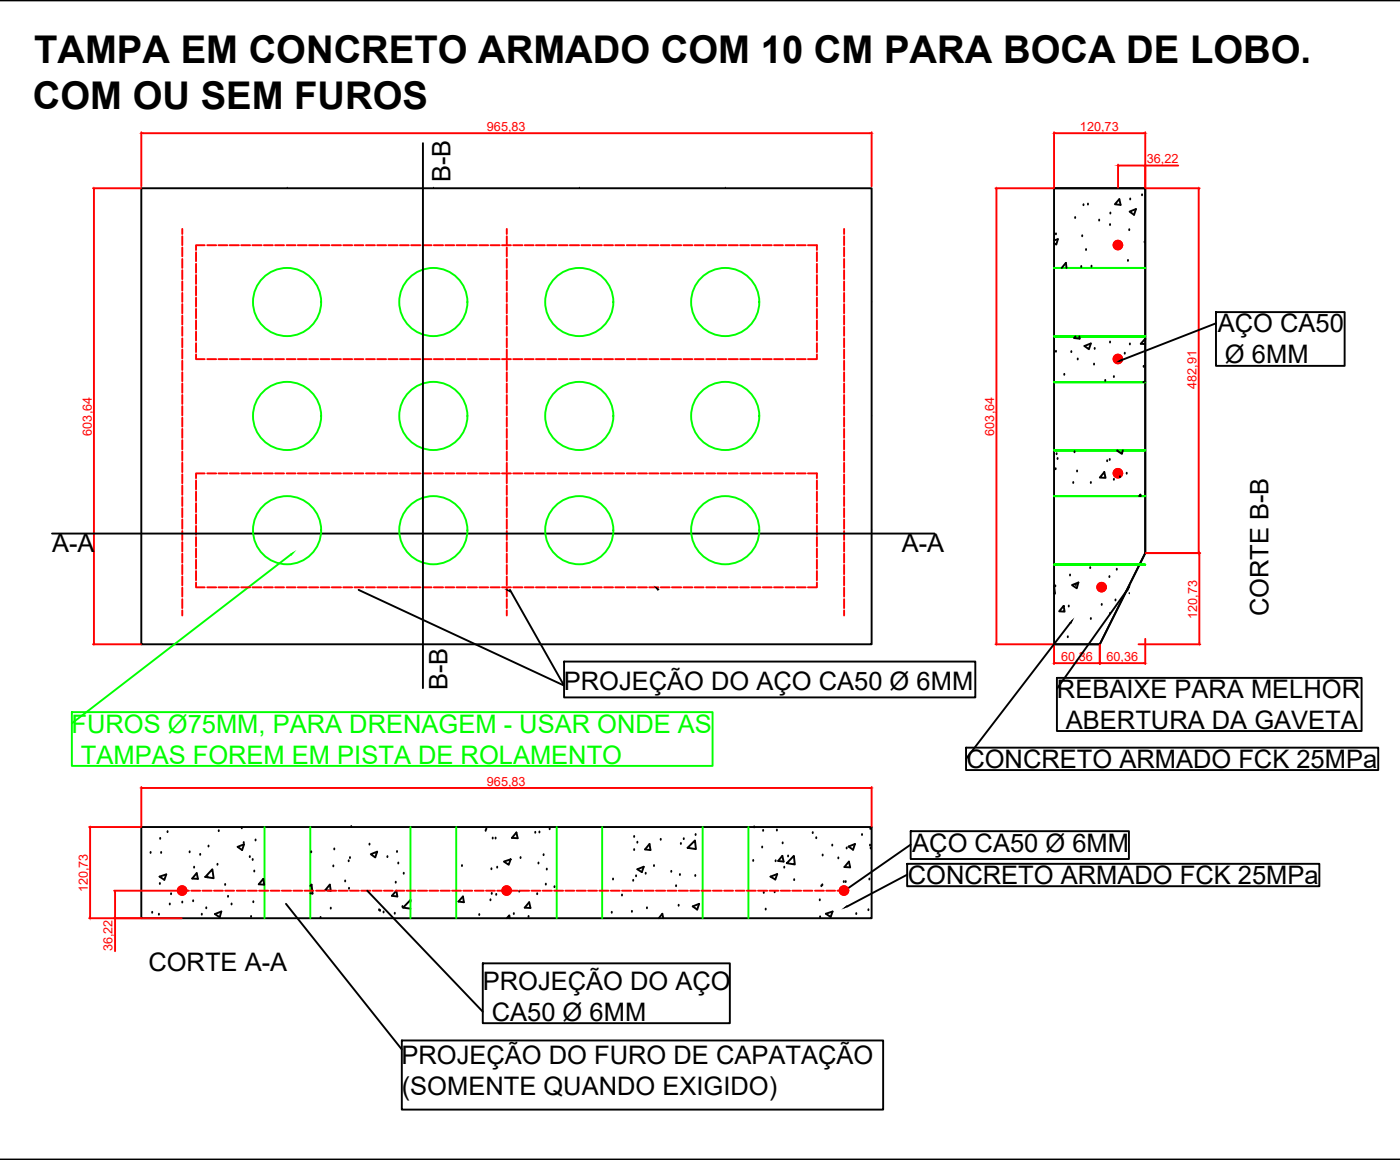
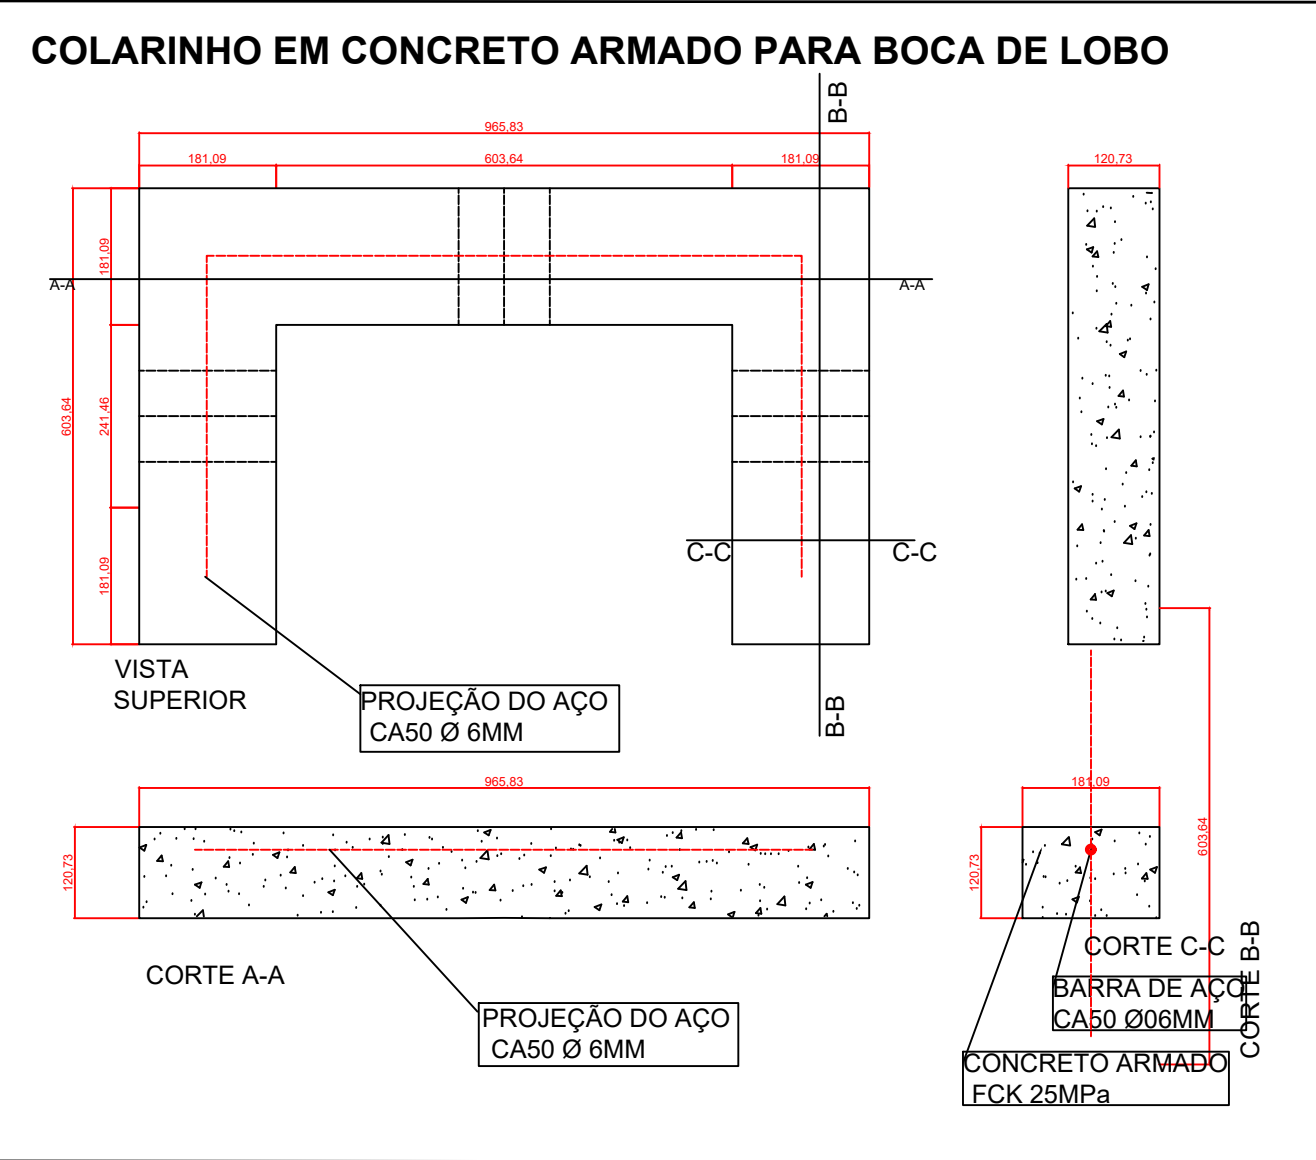
VISTA SUPERIOR DA BOCA DE LOBO E SEU ENTORNO
PERSPECTIVA DA GAVETA DE BOCA DE LOBO

→ O TUBO EM CONCRETO EXISTENTE DEVERÁ SER CORTADO CONFORME MOSTRADO NESTA PRANCHA.

→ O ANEL SUPERIOR DEVERÁ SER CORTADO PARA UMA MELHOR CAPTAÇÃO DE ÁGUA.
